საექსპერტო დასკვნა

ქ. თბილისში, ვახუშტი ბაგრატიონის ქ.№ 1-ში (ს/კ 01.13.07.002.097), დასაპროექტებელი მრავალფუნქციური საცხოვრებელი კომპლექსის C ბლოკი (C1, C2, C3) კორექტირებული პროექტის კონსტრუქციულ ნაწილზე

ინსპექტირების ანგარიში №A-090/24. 07/08/2024

ინსპექტირების ანგარიში (ექსპერტიზის დასკვნა)

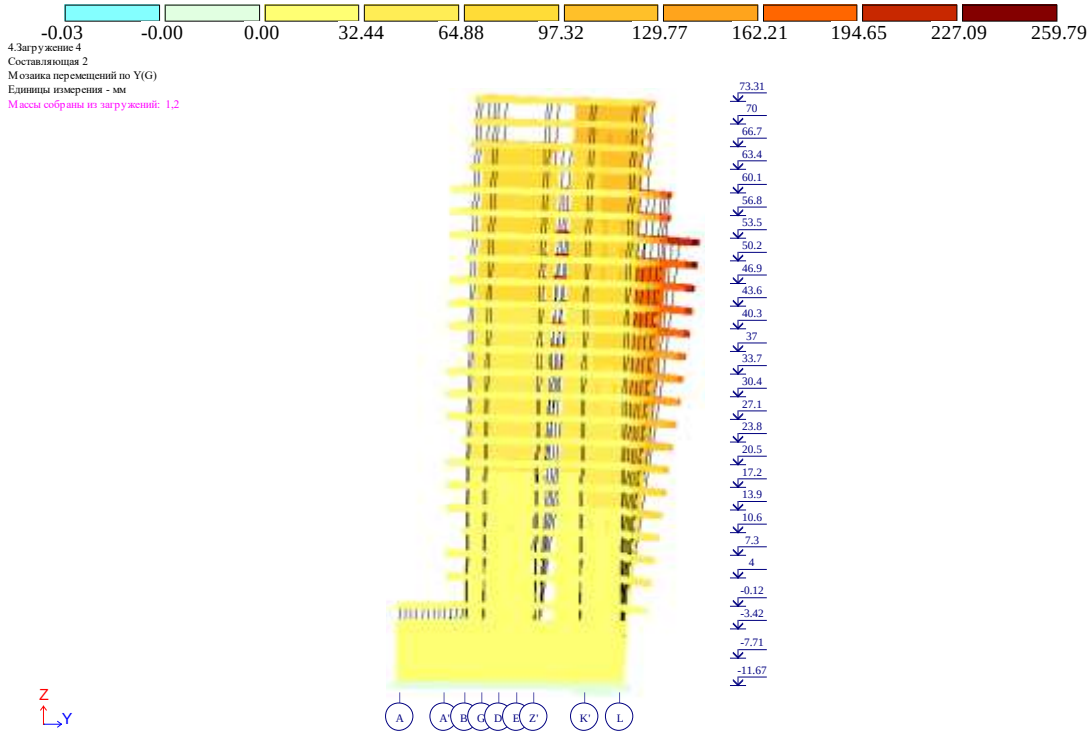
ნახ.10. დეფორმაციული სქემა სეისმური ზემოქმედებისგან (გადახრა Y ღერძის გასწვრივ, მმ)

Y ღერძის გასწვრივ fy=259.79 მმ (ნახ. 10);

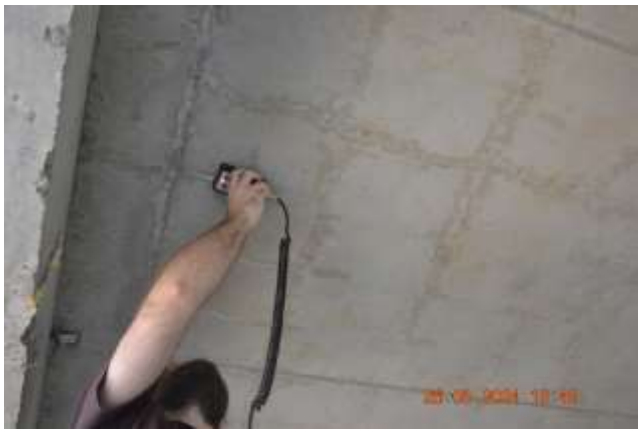
სურათი 6

ამასთან ერთად მონოლითური რკინაბეტონის კედლებზე „დ, 23-24“ , „27, კ-ზ′ “ და „ა′, 25-27“ ∇-11,67 ნიშნულზე აღინიშნება მცირე გახსნილობის ბზარები, კედლის შუა ნაწილში. ბზარების საზომი სპეციალური სახაზავის Elkometer 143 Crack Width ruler გამოყენებით, განსაზღვრული იქნა ბზარების გახსნის სიდიდეები. დადგინდა, რომ ბზარების გახსნის მნიშვნელობები აღნიშნულ კონსტრუქციებში არ აღემატება 0,25მმ, რაც დასაშვებია ნორმატიული დოკუმენტის [8], 6.4.5 პუნქტის მიხედვით.
