ინსპექტირების ანგარიში № EXP-IR-19.10.26

ინსპექტირების ობიექტის იდენტიფიკაცია: ქ.

თბილისი ზეთისხილის I შესახვევი #8 კორპ.10

შენობა 7 სართულიანია, ბრტყელი გადახურვის მქონე, საცხოვრებელი სახლის ტექნიკური მდგომარეობის შეფასება/ინსპექტირება, კერძოდ, ფართების გაერთიანება-გამიჯვნის ზეგავლენის ინსპექტირება, შენობა- ნაგებობის კონსტრუქციის სიმტკიცეზე, მდგრადობაზე, საიმედოობაზე, სეისმომედეგობაზე და ცეცხლმედეგობაზე, რაც ითვალისწინებს საკვლევი ობიექტის მზიდი კონსტრუქციული მდგრადობის შეფასება/ინსპექტირებას ვიზუალურ-ტექნიკური დათვალიერების, აპარატურულ-ინსტრუმენტული გაზომვების, საქართველოში მოქმედ ნორმატიულ სამშენებლო ნორმებთან და წესებთან, საპროექტო დოკუმენტაციის შესწავლის, მთავრობის რეგლამენტებთან შესაბამისობის დადგენის მეთოდით.

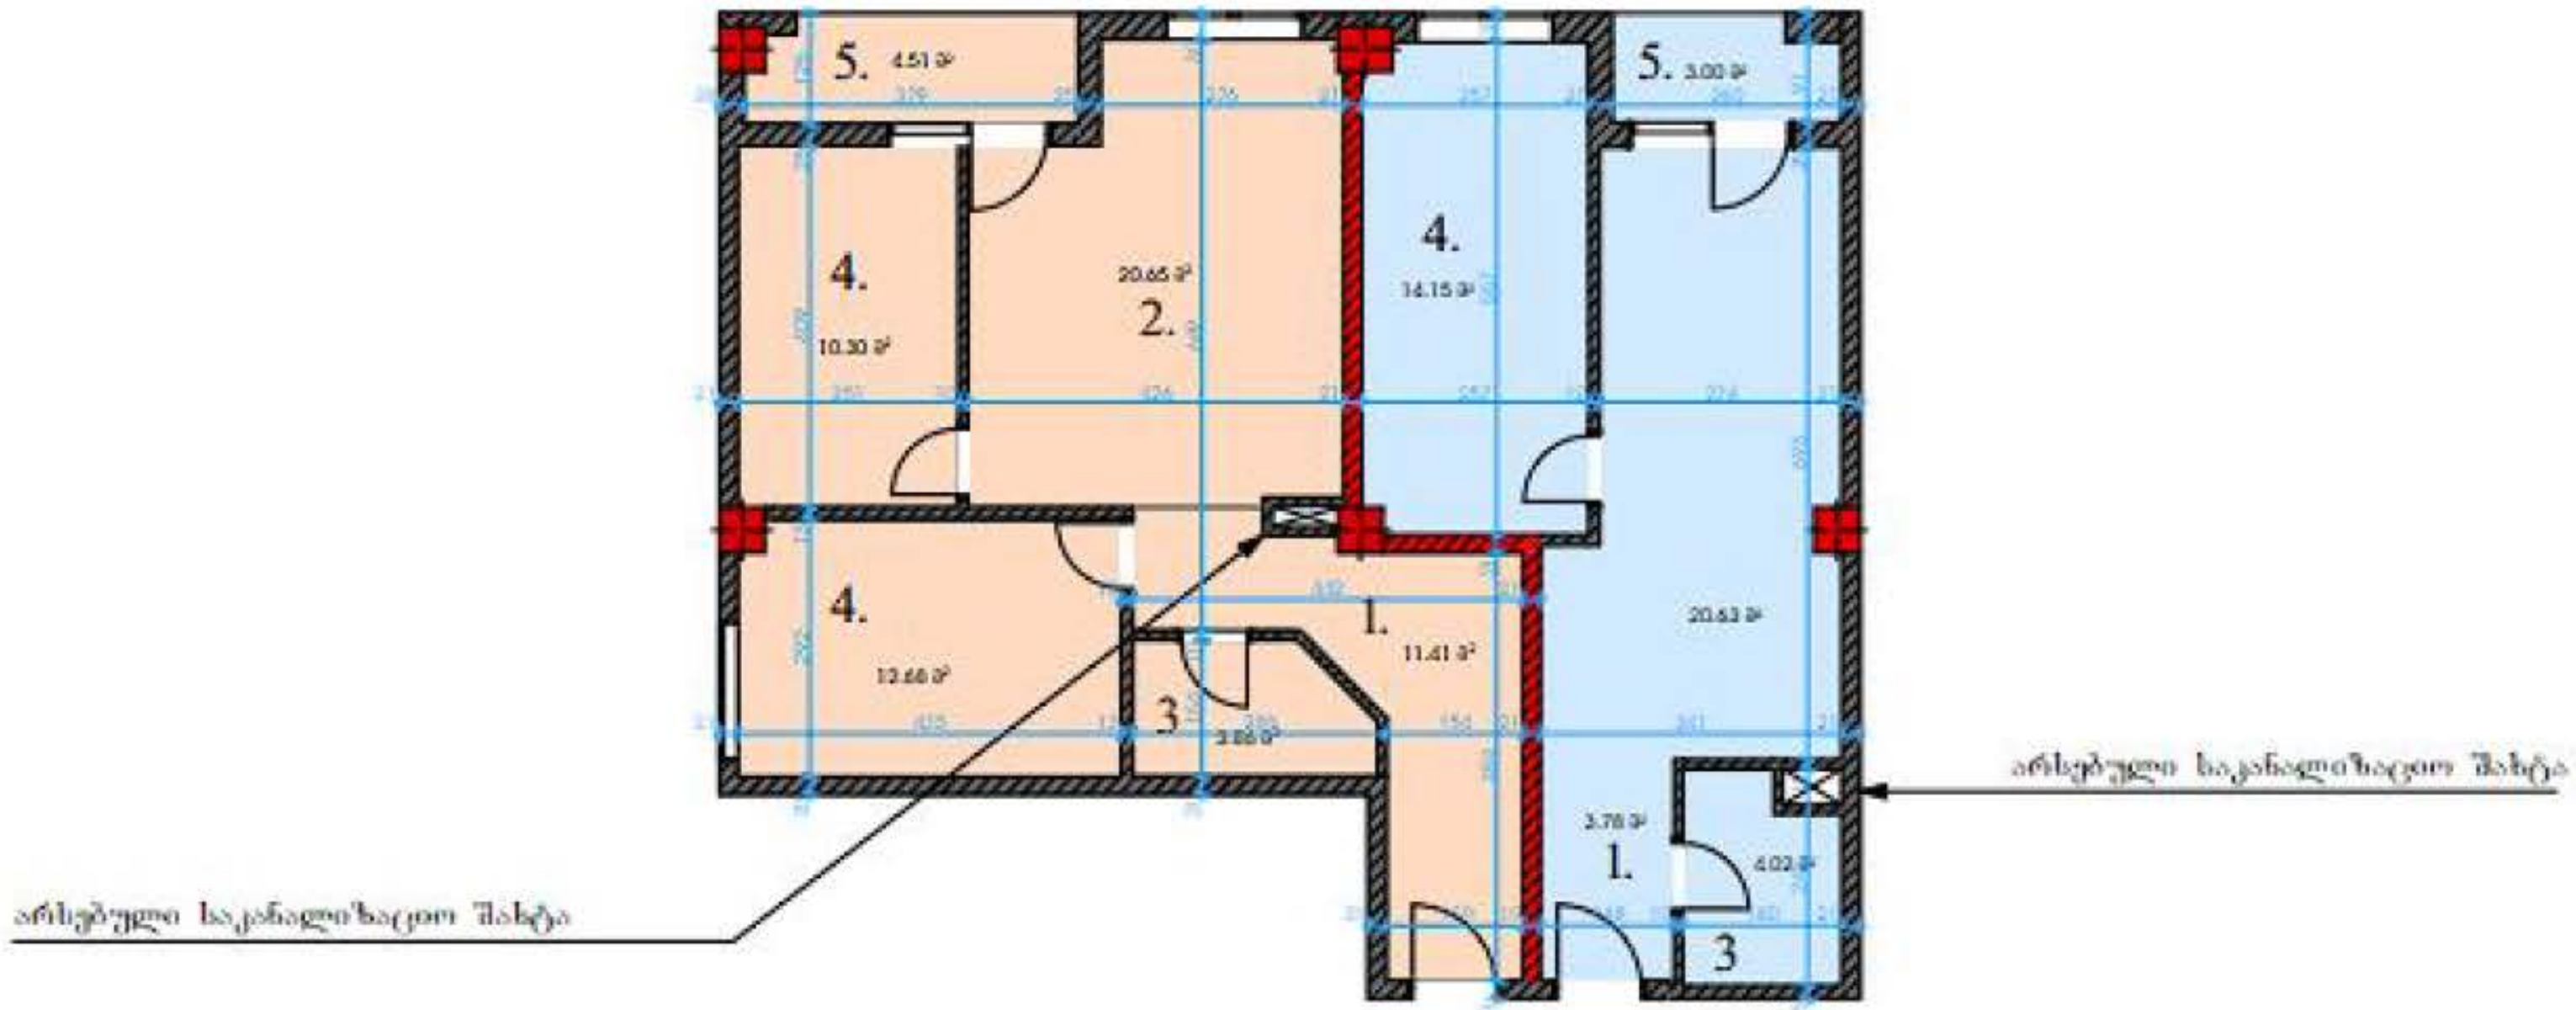
შიდა საპროექტო ნახაზი

ფართი 1 - 63.41 კვ.მ

ფართი 2 - 45.58 კვ.მ

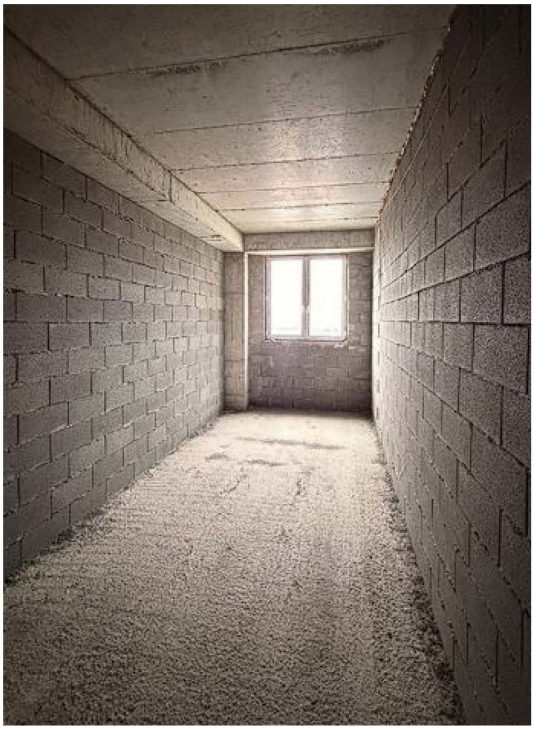
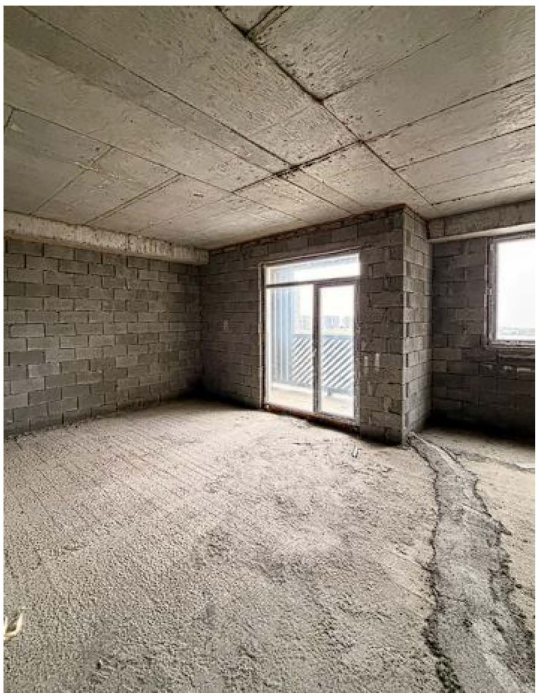
ფოტო მასალა

ვიზუალური დათვალიერებით, ნაგებობაზე არ შეინიშნება დეფორმაციები, ხოლო სართულშუა გადახურვა, რომელიც წარმოადგენს მონოლითურ რკინაბეტონის ფილაზე მოწყობილ კონსტრუქციას ასევე არ აღენიშნება რაიმე დეფორმაციის ნიშანწყალი.
