### ექსპერტიზის დასკვნა

ქ. თბილისში, ლერმონტოვის ქ. №10-ის მიმდებარე ნაგებობების  
ტექნიკური მდგომარეობის დაფიქსირება და აღნიშნულ ნაგებობებზე  
პროექტით გათვალისწინებული სამშენებლო სამუშაოების  
ზეგავლენის შეფასება.

№ 238-2016-2 „19“ აპრილი 2016 წ.

თბილისი 2016

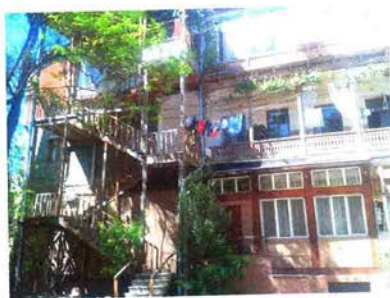
სურათი 10

ვიზუალური დათვალიერების შედეგად შენობის მთავარი ფასადის მზიდ კედელზე ფიქსირდება მრავალრიცხოვანი მაგისტრალური, გამჭოლი ბზარები შენობის მთელ სიმაღლეზე (სურ. 8, 9, 10). მრავალ ადგილზე გაზარულია ფანჯრის ზღუდარები,

შუაკედლისები და კედლები ფანჯრების ღიობების ქვედა ზონაში. აღნიშნული დაზიანებები გამოწვეულია შენობის საძირკვლის არათანაბარი ჯდომის გამო.

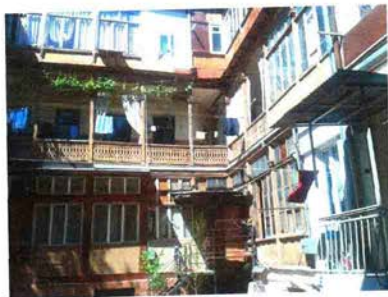
სურათი 11

შენობა კონსტრუქციული თვალსაზრისით აგურის წყობის მზიდკედლებიან ნაგებობას წარმოადგენს, ყოველგვარი ჩანართების (ლითონის, რკინაბეტონის ან სხვა) გარეშე. შენობის ზღუდარები აგურის წყობით შესრულებული თაღებითაა მოწყობილი (სურ. 7, 8, 9, 10). შენობის სახურავი ორმაგი ქანობის ხის დგარებისა და ნივინებისაგან შემდგარ კონსტრუქციას წარმოადგენს, რომელიც გადახურულია თუნუქის ბურულით. სართულშორისი გადახურვების კონსტრუქცია ხის კოჭებისა და ფიცრების კომბინაციას წარმოადგენს. ნაგებობის საძირკვლები ლენტური ტიპისაა და ყოველ ქვითაა ნაშენი. შენობას გააჩნია შიდა ეზო. ეზოს მხრიდან ნაგებობას აქვს აივნები და შუშბანდები, რომელთა მზიდი კონსტრუქციები ხის დგარებისა და ფიცრებისაგანაა მოწყობილი (სურ. 11, 12, 13).

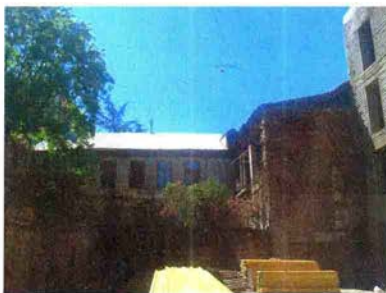
სურათი 2

ძლიერადაა დაზიანებული აგრეთვე ლერმონტოვის ქუჩა №10-ში მდებარე შენობის მოსაზღვრე კედელი, რომელიც მრავალ ადგილასაა დაზიანებული სხვადასხვა მიმართულების მაგისტრალური გამჭოლი ბზარებით (სურ. 4, 5). აღნიშნული კედლის ერთერთ უბანზე საძირკვლის ფუძე გამორეცხილია და ამ უბანზე საძირკველი და შესაბამისად საყრდენი კედლის ნაწილი ჰაერშია გამოკიდებული (სურ. 1, 2).
