რუსთაველის გამზ. №15-ში განთავსებული შენობის  
საარქივო-ბიბლიოგრაფიული და სახელოვნებათმცოდნეო კვლევა

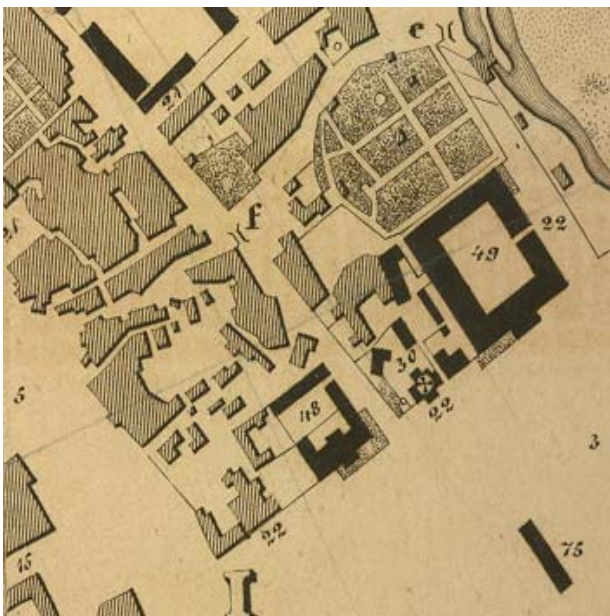
სურ. 1. თბილისის გეგმა, 1844 წელი, ფრაგმენტი

იმისათვის, რათა უკეთ დავინახოთ, თუ როგორ ვითარდებოდა ტერიტორია, რომელზეც შემდგომ, XIX საუკუნის ბოლოს, ჩვენთვის საინტერესო ნაგებობა აიგო, საინტერესოა თვალი გავადევნოთ, თბილისის ისტორიულ რუკებს. როგორც 1844 წლის რუკიდან ჩანს, ქალაქი მაშინ 3 კვარტლად იყოფოდა – გარეთუბანი, ძველი ქალაქი და ავლაბარი. აღნიშნული ადგილი მაშინდელი ქალაქის I ადმინისტრაციული ნაწილის ცენტრში იყო განთავსებული. იგი რუკის მიხედვით, ცარიელია. მიმდებარე ტერიტორიაზე აღნიშნულია გოლოვინის პროსპექტი /რუკაზე №5/, ინჟინრის /დღევანდელი ჭანტურიასა და ვირსალაძის ქუჩები/ ქუჩა /რუკაზე №22/, რომელზეც მნიშვნელოვან და მოზრდილ ნაგებობას წარმოადგენდა საინჟინრო უწყების სახაზინო შენობა, მდგარი დღევანდელი გაერთიანებული ქართული ბანკის ადგილზე /რუკაზე №49/, ასევე, შტაბის უფროსის სახლი, განთავსებული დღევანდელი თაბუკაშვილისა და ჭანტურიას ქუჩათა კუთხეში, უშუალოდ ჩვენთვის საინტერესო ნაგებობის ტერიტორიის უკანა მხარეს /რუკაზე №48/. იმ დროს ალექსანდრეს ბაღი ჯერ არ არსებობდა, იყო მხოლოდ ალექსანდრეს მოედანი /რუკაზე №3/ და მის ცენტრში სამხედრო მომარაგების სასურსათო მაღაზია /რუკაზე №75/. მნიშვნელოვანია, რომ აქვე წმ. ნიკოლოზის სახელობის ეკლესიაც მდებარე, რომელსაც კორპუსის ეკლესიას ეძახდნენ და რომელიც შემდგომ ადგილმონაცვლებულ იქნა /რუკაზე №30/

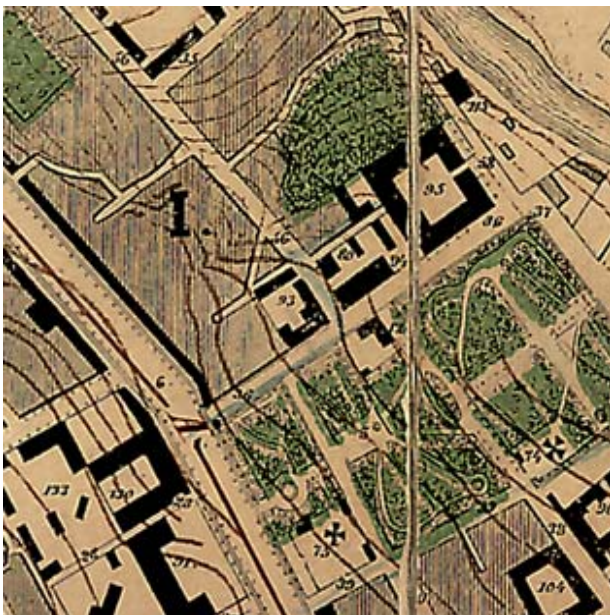
სურ. 2. თბილისის გეგმა, 1867 წელი, ფრაგმენტი

შემდგომ წლებში უბანში ცვლილებებია, 1967 წლის გეგმიდან ჩანს, რომ წმ. ნიკოლოზის სახელობის ეკლესიის ადგილზე ინჟინერთა უფროსის შტაბია /რუკაზე №94/, ეკლესია კი უკვე გაშენებული ალექსანდრეს ბაღის ტერიტორიაზეა გადატანილი და სამხედრო ტაძრად იხსენიება. ამასთან, გაჩნდა ახალი ნაგებობა – არმიის მღვდელმთავრის სახლი ეკლესიის ძველი ადგილის მახლობლად, შტაბის უკან სიღრმეში. ასევე, შტაბის უფროსის სახლი, განთავსებული დღევანდელი თაბუკაშვილისა და ჭანტურიას ქუჩათა კუთხეში, უშუალოდ ჩვენთვის საინტერესო ნაგებობის ტერიტორიის უკანა მხარეს, აღნიშნულია როგორც არმიის მხედართმთავრის თანაშემწის სახლი /რუკაზე №93/. ცვლილება არ განუცდია არც ფუნქციური და არც გეგმარებითი თვალსაზრისით, საინჟინრო უწყების სახლს მაშინდელი ბარიატინსკისა და ინჟინრის ქუჩათა კუთხეში /რუკაზე №95/

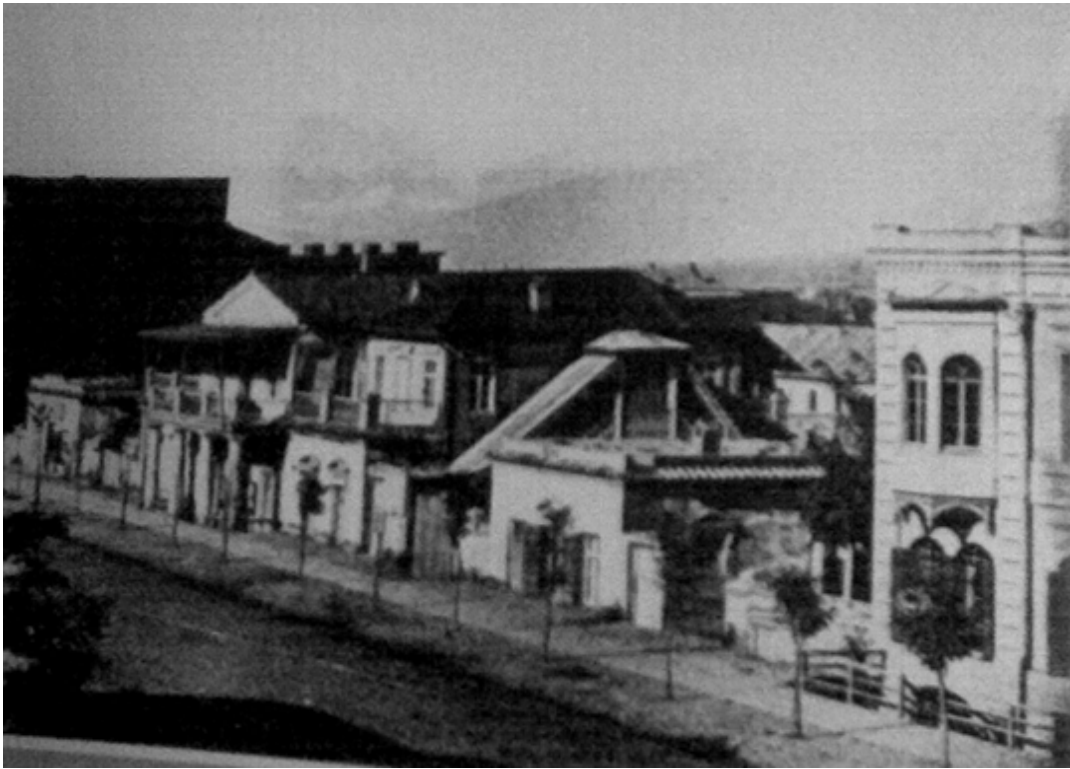
სურ. 3. რუსთაველის პროსპექტის ნაწილი, მარცხნივ დღევანდელი №15-ის ადგილზე მდგარი ორსართულიანი სახლის ნაწილი, 1850-60-იანი წლების მიჯნის ფოტო

დღევანდელი რუსთაველის გამზ. №15-ის ტერიტორია, ისევე როგორც მისი მიმდებარე ნაწილი გამზირის მხრიდან, რუკაზე ცარიელია, ამასთან, არსებობს საარქივო ფოტო, რომელზეც ადრე აქ მდგომი სახლია აღბეჭდილი. ფოტოზე კარგად მოსჩანს სახლის განაპირა ერკერიანი ნაწილი

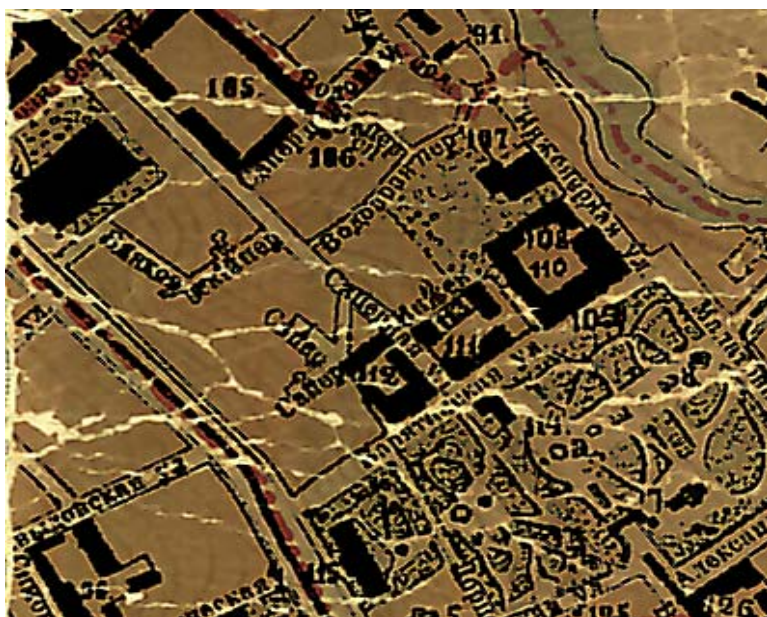
სურ. 4. თბილისის გეგმა, 1898 წელი, ფრაგმენტი

შემდგომი, 1898 წლის რუკიდან ვიგებთ, რომ ადმინისტრაციულად, ჩვენთვის საინტერესო ტერიტორია მოქცეულია ქალაქის III საპოლიციო ნაწილის საზღვრებში, რომელსაც ალექსანდრეს ნაწილი ჰქვია. მოცემულ კვარტალში აღარ დომინირებს სამხედრო ფუნქციის მქონე ნაგებობები, ქალაქი განვითარდა და გარეუბანს აღარ წარმოადგენს. 1880-1896 წლებში არქ. ვ. შრეტერის მიერ აქ იგება ახალი დიდი სახაზინო თეატრი (დღევანდელი ზაქარია ფალიაშვილის სახ. ოპერისა და ბალეტის თეატრი, იხ. დანართი 1), ნაცვლად ძველი, ინჟინრის ქუჩაზე განთავსებული თეატრისა /რუკაზე №107/, რაც დიდ მოვლენად იქცა მაშინდელი თბილისური საზოგადოებისათვის. ამავე დროის პერიოდულ გამოცემებში ხშირად ვხვდებით სარეკლამო განცხადებებს ამათუიმ წიგნისა თუ სააფთიაქო მაღაზიის შესახებ, რომელიც გოლოვინის პროსპექტის აღნიშნულ მონაკვეთში მდებარეობს, მისამართად ხშირად მოხსენიებულია ტერიტორია „ერუჟოკის“ ზამთრის შენობის წინ (საბჭოთა წლებში აქ ოფიცერთა სახლი იყო, დღეს – სავაჭრო სახლია), რომელიც სწორედ ჩვენი შენობის ადგილს შეესაბამება. ამდენად, ჩანს რომ XIX საუკუნის 90-იანი წლებისთვის, აღნიშნული ტერიტორია უკვე აქტიურდება და თანდათანობით ქალაქის ცენტრალურ ნაწილად ყალიბდება

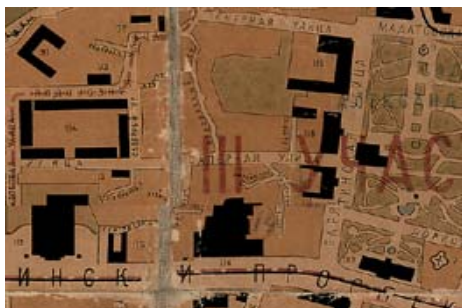
სურ. 6. თბილისის გეგმა, 1902 წელი, ფრაგმენტი

ახალი საუკუნის დასაწყისში, 1902 წლის რუკაზე, ამჟამად ჩვენთვის საინტერესო ნაგებობის ტერიტორიის მეზობლად, უკვე დატანილია რთული კონფიგურაციის მქონე გეგმარების ნაგებობა – 1898-1901 წლებში აგებული საარტილერიო საზოგადოების შენობა, დღევანდელი შოთა რუსთაველის სახელობის სახელმწიფო აკადემიური თეატრი (იხ. დანართი 2), ამ ახალ შენობასა და სახაზინო თეატრს შორის გაჩნდა ასევე, რუსული ასო პ-ს მოყვანილობის ნაგებობა – სასტუმრო „როსია“ (იხ. დანართი 3). ჩვენი შენობის ტერიტორიის

ზურგსუკან მდებარე ადრეაღწერილი შენობები და წმ. ნიკოლოზის სახ. ეკლესია აღქსანდრეს ბაღში, კვლავ დატანილია რუკაზე. ეკლესიის გარდა, თითოეულს მცირედი გეგმარებითი ცვლილებებიც განუცდია

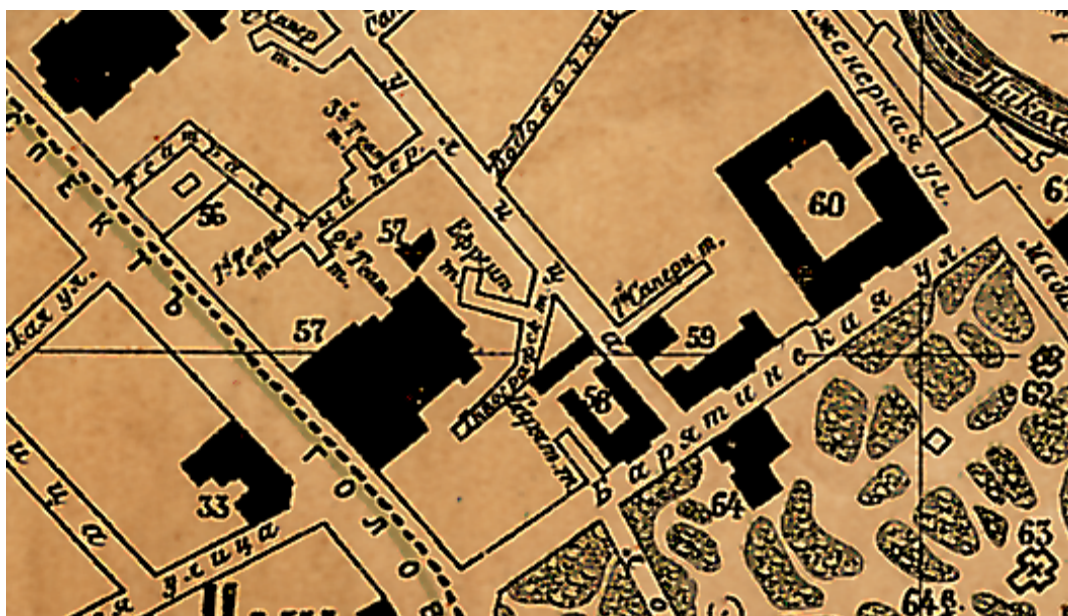
სურ. 7. თბილისის გეგმა, 1907 წელი, ფრაგმენტი

დაახლოებით იგივე სურათია 1907 წელს, მოცემული ტერიტორია პროსპექტის მთავარი ნაგებობებით არის დატვირთული. კვლავ აღნიშნულია სასტუმრო „როსია“ /რუკაზე №56/, დღევანდელი ოპერისა და რუსთაველის თეატრები /რუკაზე №57/, სამხედრო მაღალჩინოსნის ბინა /რუკაზე №58/, კავკასიის სოფლის მეურნეობის საიმპერატორო საზოგადოების შენობა დღევანდელი ბაღში განთავსებული მაღლივი მრავალფუნქციური კორპუსის ადგილზე /რუკაზე №64/, სამხედრო-საინჟინრო სამმართველო – XX საუკუნის ბოლოს აგებული სასტუმრო „თორის“ ადგილზე /რუკაზე №59/, და ტიფლისის სამხედრო-საინჟინრო დისტანციის სამმართველო – დღევანდელი „ვითიბი“ ბანკის შენობის ადგილზე /რუკაზე №60/. №33-ით „კრუუოკის“ შენობაა აღნიშნული. შესაძლოა, რომ ამავე პერიოდში ჩვენთვის საინტერესო ნაგებობა ან უკვე აშენებულია, ან მიმდინარეობს მისი აგება, მხოლოდ იგი რუკაზე არ არის დატანილი, ვინაიდან არ წარმოადგენდა სახაზინო ნაგებობას

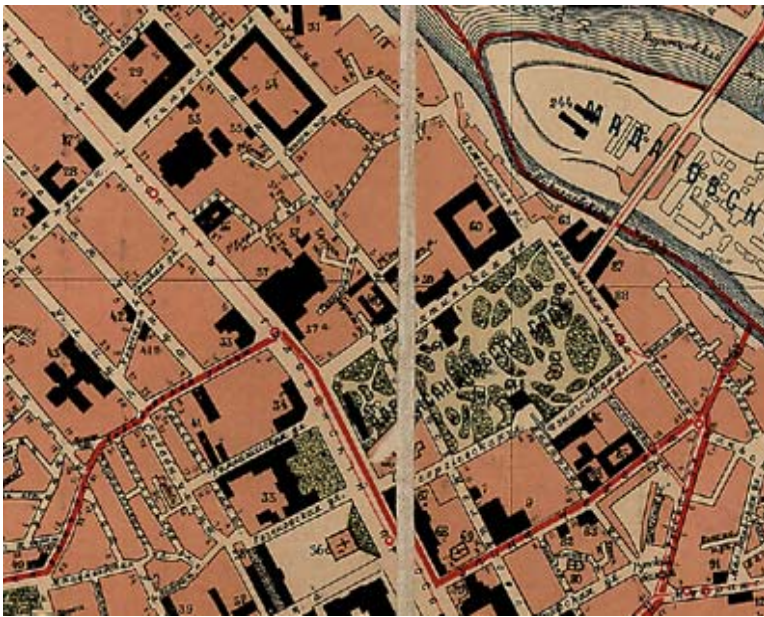
სურ. 8. თბილისის გეგმა, 1913 წელი, ფრაგმენტი

1913 წლის რუკაზე, ჩვენთვის საინტერესო ტერიტორია პრაქტიკულად უცვლელია. ამ დროისთვის ჩვენთვის საყურადღებო ნაგებობა უკვე აგებულია. ყურადღებას იპყრობს ერთი გარემოება – დღევანდელი რუსთაველის თეატრის შენობის გეგმა ოდნავ შეცვლილია, თითქოს დაგრძელებულია სამხრეთისკენ, პროსპექტის გასწვრივ, მიახლოებულია ტიპოგრაფიის, დღევანდელი სტამბის ჩიხს, და კიდევაც სცდება მას. ამასთან, ეს ჩიხი დღეს ჩვენი საკვლევი ობიექტის მარცხენა ნაწილს ადგება ზურგიდან, შესაძლოა აღნიშნული შენობა XX საუკუნის დასაწყისში, ნაწილობრივ თეატრის გარკვეულ ფუნქციებსაც ითავსებდა

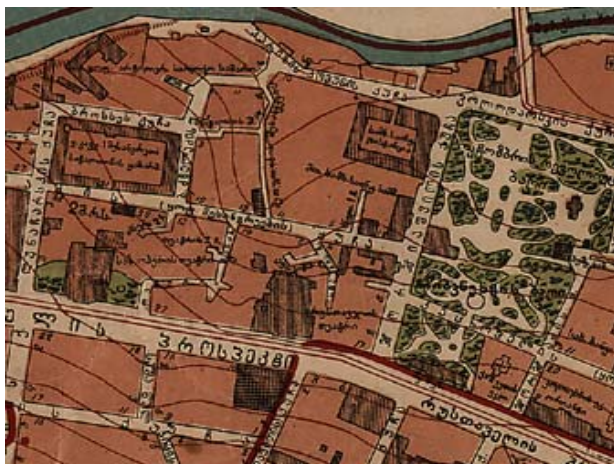
სურ. 10. თბილისის გეგმა, 1924 წელი, ფრაგმენტი

ქვეყნის გასაბჭოების შემდეგ, თბილისის ქუჩათა სახელები შეიცვალა, ალექსანდრეს ბაღი ორ პირობით ნაწილად არის გაყოფილი და ლიბკნეხტისა და ოქტომბრის რევოლუციის ბაღების სახელებით აღინიშნება. რუსთაველის თეატრის შენობის კონტური კვლავ ძველ საზღვრებშია – მოშორებული აქვს „წანაზარდი“ მარცხენა ნაწილში

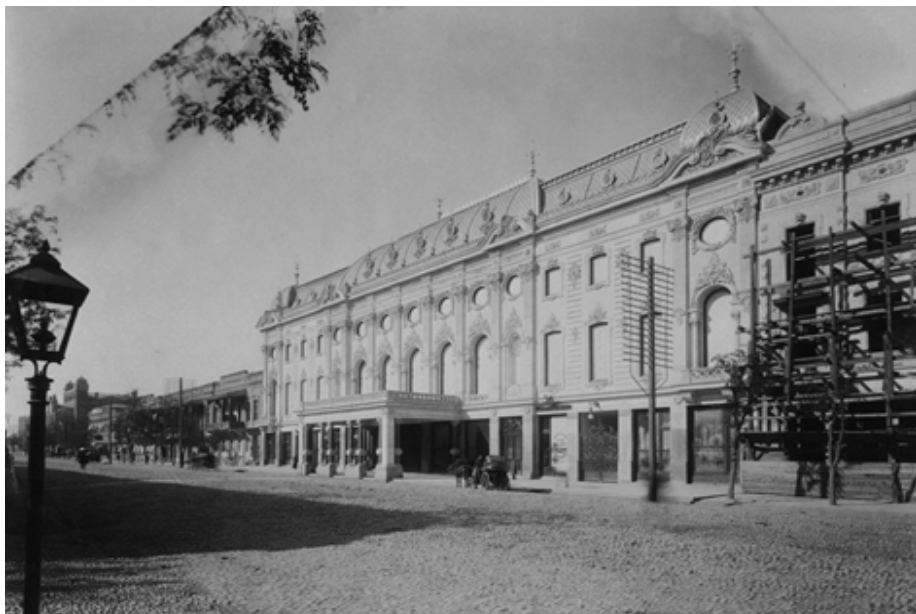
სურ. 11. რუსთაველის პროსპექტის ნაწილი, 1901-1908წწ.

ის რომ შენობა აგებული უნდა იყოს XX საუკუნის I ათწლეულში, შეგვიძლია დავასკვნათ, როგორც მისი სტილისტიკიდან გამომდინარე, ისე საარქივო ფოტოების მიხედვით – ფოტოზე სადაც დღევანდელი რუსთაველის თეატრია აღბეჭდილი, რომლის აგებაც 1901 წელს დამთავრდა, მოსჩანს მის გვერდით მდგომი ხარაჩოში ჩასმული შენობის ნაწილი

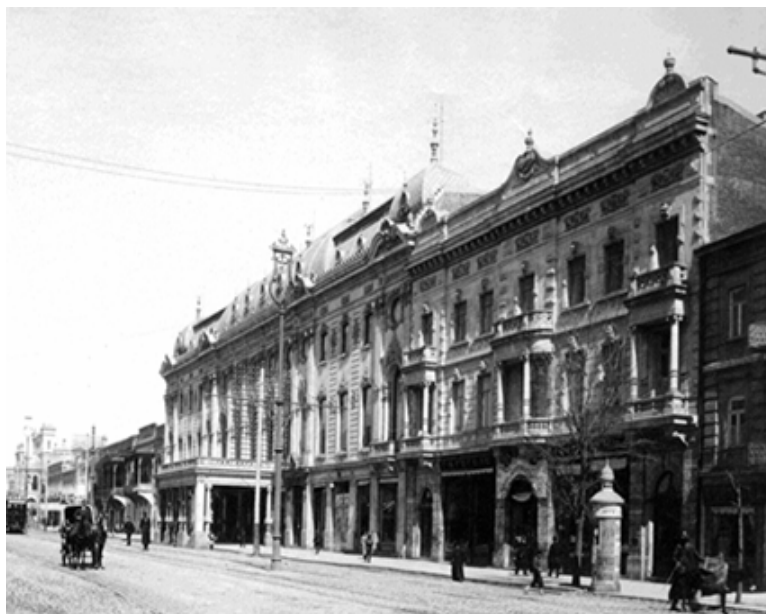
სურ. 12. რუსთაველის პროსპექტის ნაწილი, 1901-1908წწ.

ამავე ფოტოს მიხედვით, დღევანდელი რუსთაველის თეატრის შენობის მეორე მხარეს ყოფილი სასტუმრო „ბეთანიის“ 2-სართულიანი შენობაა. ცნობილია, რომ ამ უკანასკნელს, არქ. ა. ოზეროვის პროექტით 1908 წელს III სართული დაემატა.\* შესაბამისად, ჩვენი ნაგებობა აშენდა რუსთაველის თეატრის აგების შემდგომ და სასტუმრო "ბეთანიის" რეკონსტრუქციამდე – 1901-1908 წლებს შორის

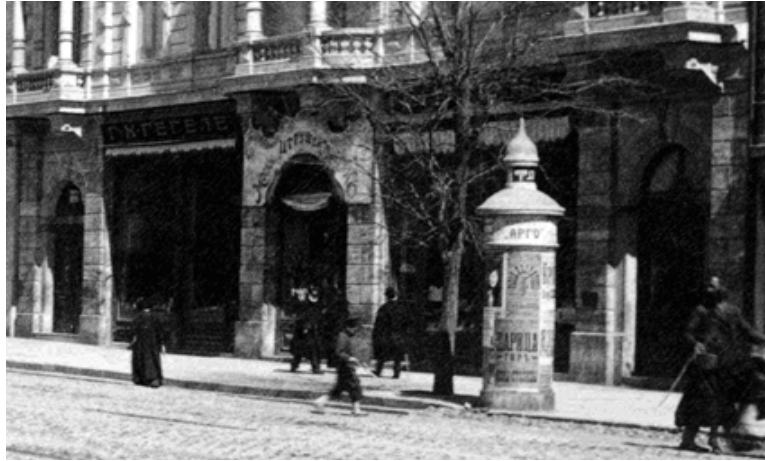
სურ. 13. რუსთაველის პროსპექტის ნაწილი, 1901-1908წწ., ფრაგმენტი

სხვა ფოტოდან ვხედავთ, რომ ჩვენი შენობის I სართულზე სარეკლამო აბრებია განთავსებული, ერთზე რუსული შრიფტით მითითებულია ინიციალები და გვარი – გ. ხ. გეგელე, ცენტრალური ღიობის წარწერის გარჩევა არ ხერხდება. სავარაუდოდ, I სართულს მაშინ კომერციული დატვირთვა ჰქონდა

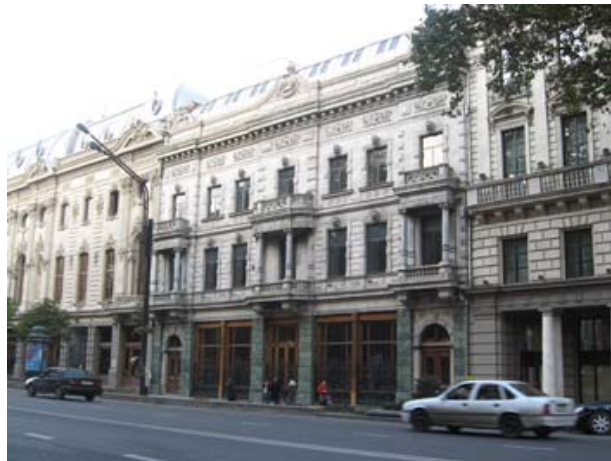
სურ. 15. რუსთაველის გამზ. 15, საერთო ხედი

შენობის მთავარი ფასადის პომპეზურ სახეს მისი სამი რიზალიტით აქცენტირებული სიმეტრიული კომპოზიცია განაპირობებს, რომლის მხატვრულ დამუშავებაშიც რენესანსის, როკოკოსა და ამპირის სტილისათვის დამახასიათებელი ელემენტებია გამოყენებული

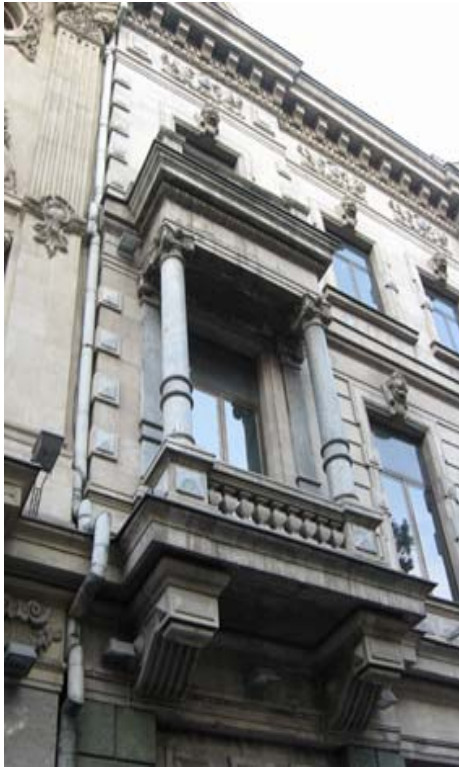
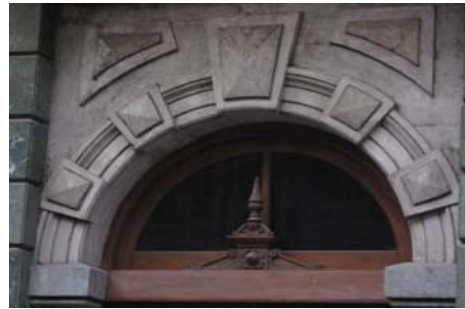
სურ. 16, 17. რუსთაველის გამზ. 15, მთავარი ფასადის ფრაგმენტები

რიზალიტებს შორის კედლის სიბრტყე II და III სართულებზე ორ-ორი სწორკუთხა ფანჯრით ნაწევრდება. თვით რიზალიტებში ქვის აივნებია. ამასთან, III სართულის აივნებისთვის საყრდენებად II სართულის აივანთა მოაჯირებიდან აყვლებული მონაცრისფრო მარმარილოს იონიურკაპიტელებიანი მრგვალი სვეტები ქცეულა. თავად ეს აივნები I სართულის დიობთა თავზე გამავალი ფრიზიდან ამოზრდილ მძლავრ კრონშტეინებს ეფუძნება. შუა შედარებით განიერ რიზალიტში აივნები გეგმაში მომრგვალებული ფორმისაა, განაპირა ნაწილებში კი სწორკუთხა. აივნის კედლებზე სვეტების ერთგვარი პროექცია ხდება მარმარილოსავე სწორკუთხა პილასტრების სახით

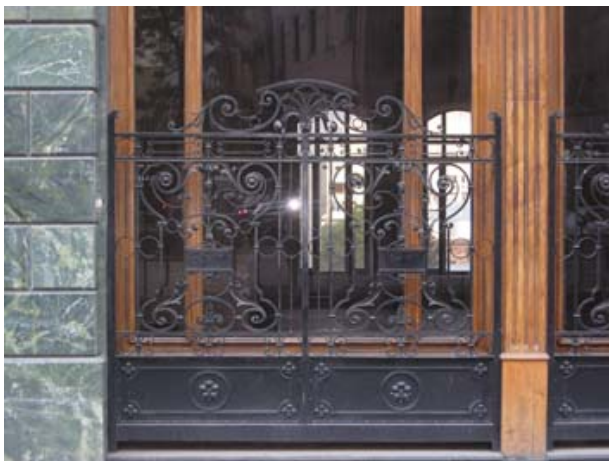
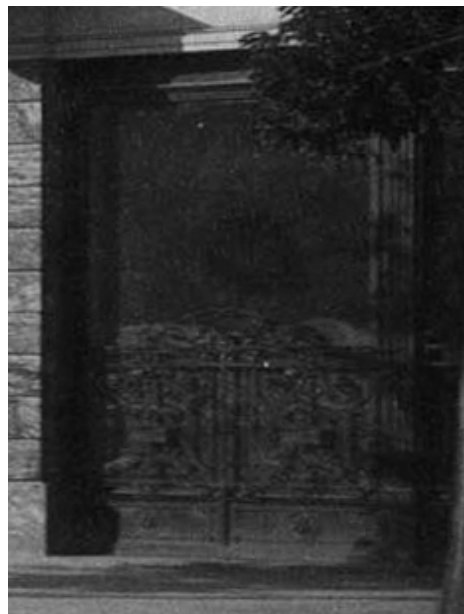
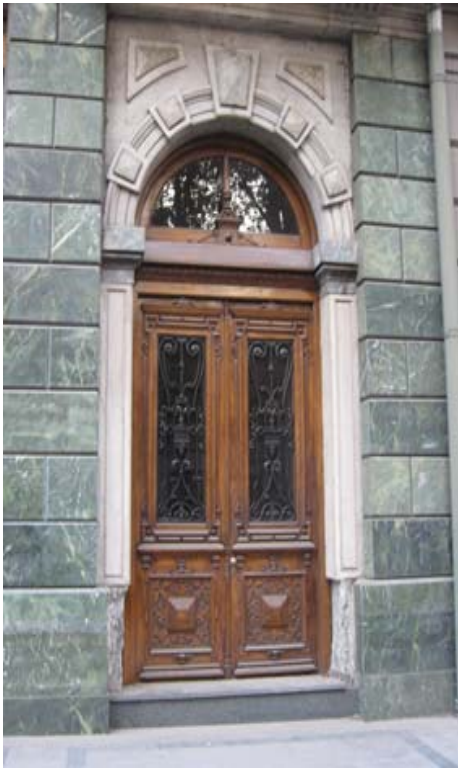
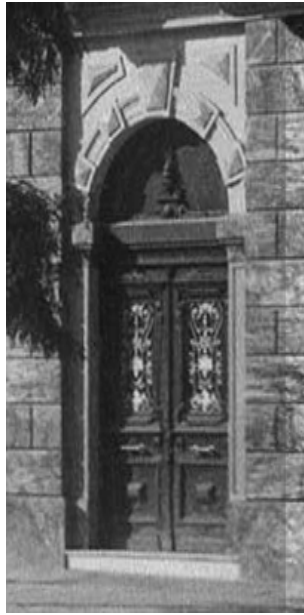
ფასადის I სართული ნაწილობრივ სახეშეცვლილია: თავდაპირველად რიზალიტებში თაღოვანი ღიობები ყოფილა გაჭრილი, მათ შორის ნაწილებში კი დიდი ზომის სწორკუთხა ვიტრინები. ამჟამად, ცენტრალური ღიობი სწორკუთხაა. შეცვლილია ყველა კარი და ვიტრინა. მათი ხის ალათებიანი კარების წინ ლითონის ჭვირული ცხაურებია აკრული. შენობის მთავარი ფასადის შესახებ საინტერესო ინფორმაციას იძლევა საარქივო ფოტოები, საიდანაც ჩანს, რომ შენობის კარები I სართულზე და ცხაურები დამზადებულია თავდაპირველის ანალოგიით, ავთენტური უნდა იყოს ორი განაპირა კარის ფრამუგის ნაწილები

სურ. 18. 2007 წლის ფოტო

სურ. 19. 1910-იანი წლების ფოტო

სურ. 20. 2007 წლის ფოტო

სურ. 21. 1910-იანი წლების ფოტო

ამჟამად განზრახულია ნაგებობის სარდაფებისა და 2 მიწისზედა სართულის ფუნქციური ადაპტაცია, რომლის პროცესშიც, რეკომენდებულია შენობის მთავარი ფასადის I სართულის განთავისუფლება გვიანდელი მწვანე ფერის მარმარილოს მოპირკეთებისა და მის ნაცვლად ავთენტურ მასალასთან მიახლოებული მონაცრისფრო-მოსალათისფრო მარმარილოს გლუვზედაპირიანი ფილების გამოყენება. აგრეთვე, შენობის ახალი ფუნქციიდან გამომდინარე (მასში ბანკის მოწყობაა განსაზღვრული), პროექტის ავტორთა მიერ, ინტერიერში გათვალისწინებულია ლიფტის უჯრედის განთავსება, რაც თანამედროვე კომუნიკაციისათვის აუცილებელია და არც შენობის შედარებით ახლადმოყვანილი სხეულისთვის იქნება საზიანო. აქვე დასაშვებია აგრეთვე, გეგმარებითი ხასიათის მცირეოდენი ცვლილებები, რაც ბანკის ფუნქციონირებისთვის არის სპეციფიური და რაც საფრთხეს არ შეუქმნის შენობის კონსტრუქციულ მდგრადობას. გათვალისწინებულია ასევე, სახანძრო კიბის მოწყობა, რაც ტექნიკური უსაფრთხოებისთვის არის საჭირო. მისთვის შეირჩევა ადგილი შენობის უკანა ფასადზე.

შენობის რეაბილიტაციის პროცესში, პირველ რიგში, მნიშვნელოვანია, რომ მთავარი ფასადი იქნეს მოწესრიგებული – გასუფთავდეს და აღუდგეს თავდაპირველი სახე – მოსცილდეს შეუფერებელი მყვირალა მოპირკეთება, მეტალო-პლასტმასის კარ-ფანჯრები შეიცვალოს ხის ალათებით. შედეგად მივიღებთ კულტურული მემკვიდრეობის ნიმუშს, საზოგადოებრივ ნაგებობას, რომელიც დედაქალაქის მთავარი მაგისტრალის – რუსთაველის გამზირის ერთ-ერთ ღირსეულ შემადგენლად იქცევა. აქვე უნდა აღინიშნოს, რომ შენობას სახელმწიფოს მიერ მინიჭებული აქვს უძრავი ძეგლის სტატუსი, შესაბამისად, კანონით განსაზღვრულია მისი დაცვის რეჟიმი, რომელიც, პირველ რიგში, სწორედ ნაგებობის თავდაპირველი სახის შენარჩუნებასა და მოვლა-პატრონობას გულისხმობს.

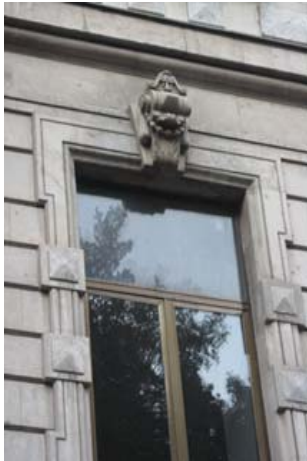
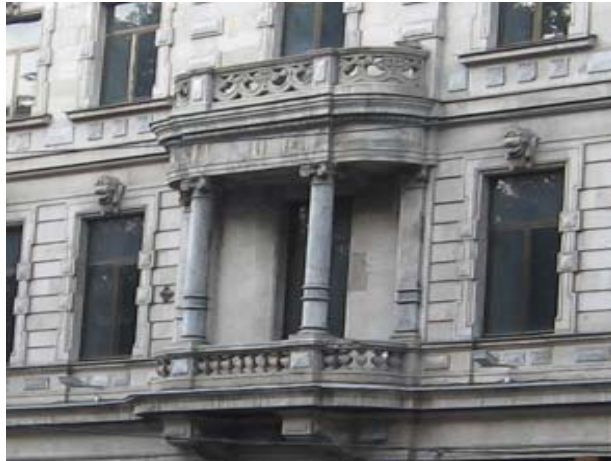
სურ. 22, 23. რუსთაველის გამზ. 15, მთავარი ფასადის ფრაგმენტები

შეცვლილია I სართულის მოპირკეთებაც, მისი დიდი ნაწილი აქტიური უღერადობის მწვანე ფერის მარმარილოს ფილებით არის შესრულებული. ფასადის თავდაპირველი მოპირკეთება I სართულზე შემორჩენილია მხოლოდ განაპირა რიხალიტებში, ღიობების გარშემო. აქ ისევე როგორც II და III სართულებზე ძირითადი სიბრტყის მოსაპირკეთებლად გამოყენებულია ეკლარის ქვა, დეკორატიული ელემენტები კი სხვადასხვა ტონალობის მარმარილოსგანაა შესრულებული: ამასთან კაპიტელები კარის წირთხლებზე, მონაცრისფრო-მომწვანო ფერისაა, თაღის პერიმეტრზე განაწილებული დაბალი პირამიდისებურად დაწახნაგებული ელემენტები – მოთეთრო-მონაცრისფრო, საჭექი ქვის აქეთ-იქით კი მოყვითალო ტრაპეციებია, რაც მთლიანობაში გარკვეულ პოლიქრომიას ქმნის, ზომიერს და გემოვნებით შედგენილ არქიტექტურულ-მხატვრულ კომპოზიციას.

ფასადზე ყველა ღიობი დამუშავებულია პროფილირებული საპირეთი, საჭექი ქვების ადგილზე მცენარეულ მოტივებზე აგებული ჰორელიეფებია. II სართულის მოაჯირებში ქვის განიერი გეომეტრიზირებული ფორმის რიკულებია ჩასმული, III სართულის აივნებს ასევე, ქვის გამჭოლი, მხოლოდ ორნემენტული ნახატის მქონე მოაჯირები აქვთ. მცირე ზომის იონიკების რიგი გასდევს III სართულის აივნების ძირს

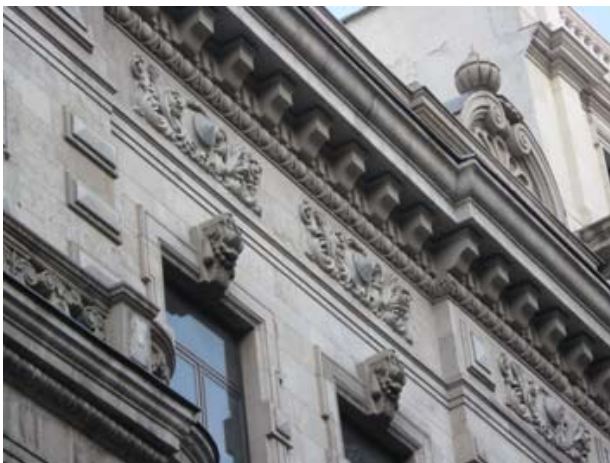
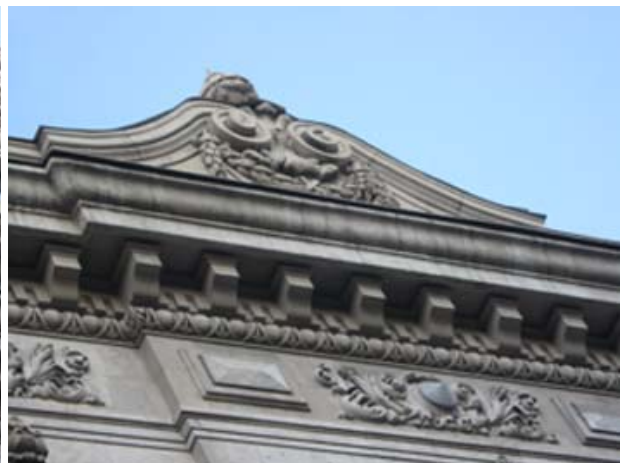
სურ. 24, 25. რუსთაველის გამზ. 15, მთავარი ფასადის ფრაგმენტები

III სართულის თითოეული ღიობის მაღლა, მის სიგანეზე მცენარეული ორნამენტებით შემკული რელიეფებია, ცენტრში მარმარილოს კოპებით. ფასადს ასრულებს იონიკების რიგი, მსხვილად წინწამოწეული პროფილირებული კარნიზი და პარაპეტი, დაგვირგვინებული რიზალიტების შესაბამისი სამი შემადგენელი ვოლუტებიანი მრუდხაზოვანი ორნამენტული ნაწილით, თითოეულ მათგანზე მცირე ზომის ქვის ამპირული კვერთხით. ამათგან, ცენტრალური, უფრო განიერია და მისი რელიეფიც უფრო მდიდრული – მსხვილი წნული გირლანდით შემკული

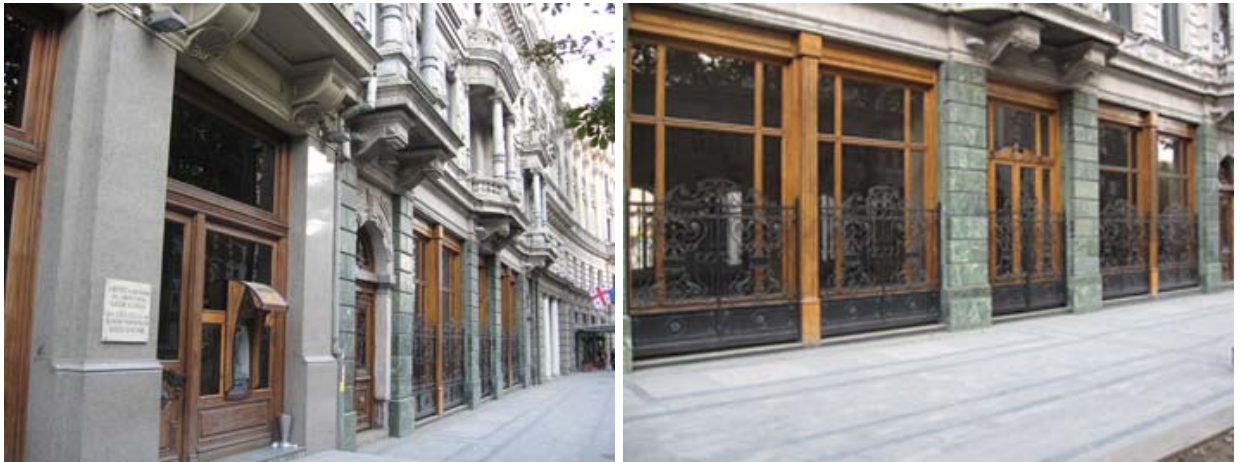
სურ. 26, 27. რუსთაველის გამზ. 15, მთავარი ფასადის ფრაგმენტები

მთლიანობაში, საფასადო გაფორმება ერთგვარი სისადავითა და სიმკაცრით ხასიათდება, რასაც განაპირობებს გაწონასწორებული, აბსოლუტურად სიმეტრიული კომპოზიცია, ეკლარის ქვის ღია ფერისა და მონაცრისფრო მარმარილოს მშვიდი კოლორიტი, დეკორატიული ელემენტების თანაბარი განაწილება, მხატვრული მახვილების ზომიერება. ზემოთქმული გულისხმობს შენობის პირველსახეს, არ ვრცელდება ამჟამინდელი I სართულის იერზე,

რომელიც გვიანდელი დიობების მოყვითალო ფერითა და მწვანე მოპირკეთებით, ერთგვარ დისონანსშია მთლიანად შენობასთან

აქვე უფრო დეტალურად მიმოვიხილავთ საფასადო სიბრტყის დამუშავების საკითხს. როგორც ითქვა, ფასადი მოპირკეთებულია ეკლარის ქვით, ამავე ქვისგან იყო დამზადებული აივნები, რომელთა ბალიასინების ნაწილიც ამჟამად შეცვლილია გვიანდელი ჩამოსხმული ელემენტებით. მარმარილო, რომელიც გამოყენებულია საფასადო შემკულობაში, არის ადგილობრივი წარმოების, ქალაქ მცხეთასთან მდებარე კარიერიდან და აქვს სხვადასხვა ფერი: ღია მონაცრისფრო – სვეტები, საპირეს ელემენტები, კოპები; მოთეთრო-მოყვითალო – საპირეზე სწორკუთხა ელემენტები და ღია მონაცრისფრო, ოდნავ მომწვანო ელფერით – კაპიტელები შესასვლელთა წირთხლებზე. სწორედ ამ კაპიტელების მსუბუქად მომწვანო ტონალობა იქცა, როგორც ჩანს, 1990-იანი წლების ბოლოს განხორციელებული რესტავრაციის დროს, ახალი მოპირკეთებისთვის მწვანე ფერის შერჩევის საფუძვლად, თუმცა ავთენტური მასალის ფერს მომწვანო ძალიან ფრთხილად შეიძლება ეწოდოს – შენობის ფასადზე გამოყენებული სამივე ტონალობა ერთმანეთს ენათესავება და მხოლოდ მცირე ფერადოვანი გრადაციით თუ განსხვავდება. ასევე მიუღებელია ამავე მწვანე მარმარილოს სიპრიალე, თავდაპირველი მოპირკეთება გლუვი იყო და ფასადის საერთო ჰარმონიულობის განაპირობებდა.

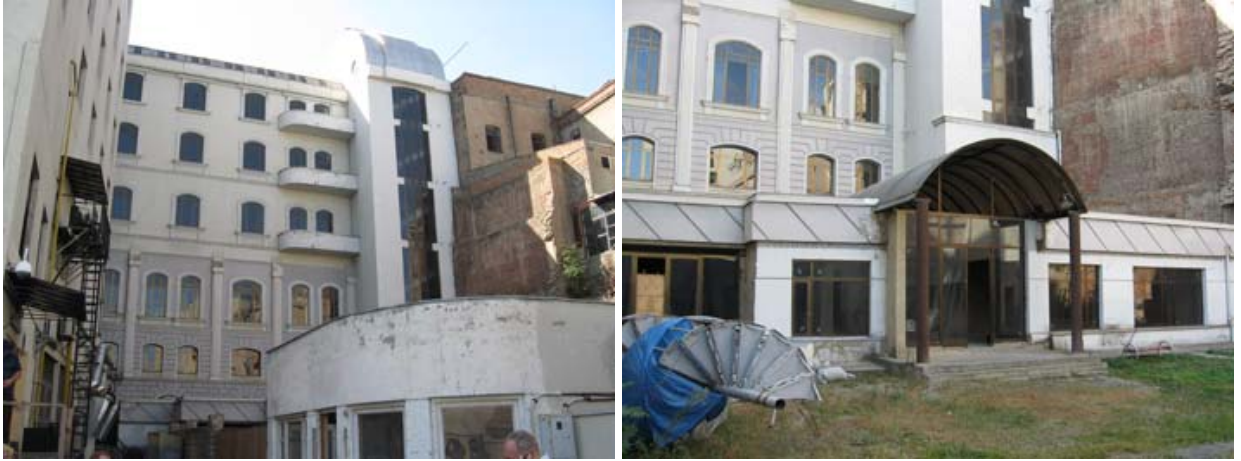
სურ. 28, 29. რუსთაველის გამზ. 15, უკანა ფასადი, მინაშენი უკანა ფასადზე

შენობის უკანა ფასადი, რომელიც სტამბის ჩიხის მხარეს გადის, დიდწილად არის შეცვლილი. რელიეფიდან გამომდინარე ნაგებობის ამ მხარეს სრულად გამოდის სარდაფის ორი დონე. ამას ემატება დაშენებული სართული, რომელიც მომრგვალებულია და შედგება ვიდეტო შეიღსართულიან ფასადს, მარცხენა, თეატრის მომიჯნავე ნაწილში, კიდევ უფრო შემადგენელი კიბის უჯრედის წინ გამოწეული მოცულობით. ფასადის I, II და III სართულები – ძველის სტილიზაციაა – შებრტყელებულთალოვანი ფორმის ფანჯრები სადა საპირეებით არის გარშემორტყმული, დარჩენილი სიბრტყე კი I-II სართულებზე

შელესილობით არის რუსტირებული, მაღალ სართულებზე კედლის სიბტყე თეთრად არის შელესილ-შედებილი. IV, V, VI სართულებს მარცხენა ნაწილში თანამედროვე აივნები აქვს

მთლიანად თანამედროვე სახეს ატარებს მინაშენი ეზოში. იგი I სართულის სიმაღლეზეა მიდგმული შენობის მთელ სიგანეზე და ცენტრში მსუბუქი კონსტრუქციის კამაროვანი გადახურვა აქვს. ეს მინაშენი სრულიად შეუფერებელია შენობისთვის

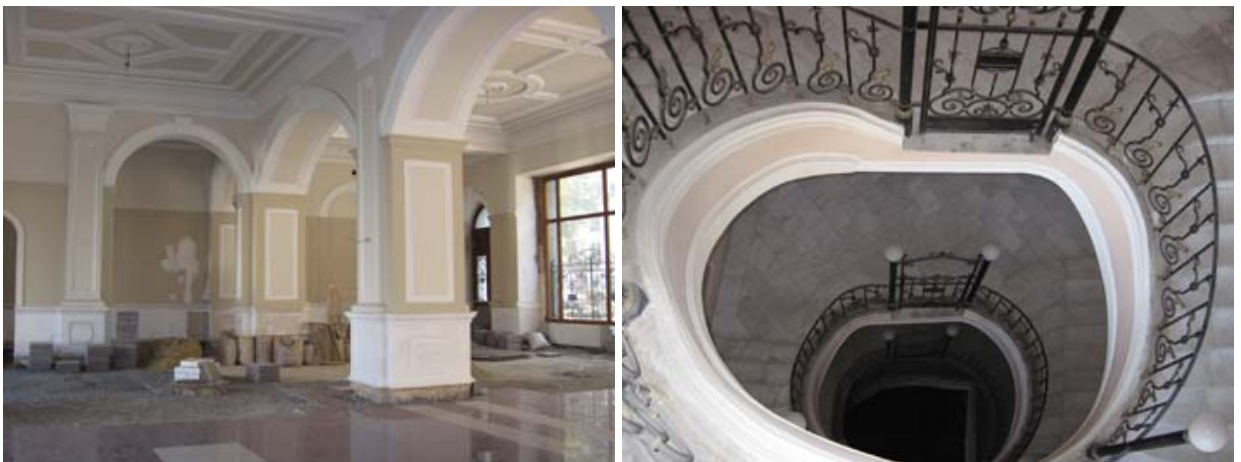
სურ. 30, 31. რუსთაველის გამზ. 15, I სართულის ინტერიერი, კიბის უჯრედი

შენობა აგებულია აგურით. ავთენტურია მისი სარდაფები, მთავარი ფასადის ძირითადი ნაწილი და უკანა ფასადის ნაწილი. ინტერიერში გამოცვლილია სართულშუა გადახურვები, ახალია ხეულის კიბე ლითონის მოაჯირით. გეგმარება შესაძლოა ძველის ანალოგიურია, ისევე როგორც გეომეტრიული ნახატის მქონე შელესილობა კედლებსა და სხვადასხვა სართულების ჭერზე

გვიანდელია მარმარილოთი მოგებული ყველა იატაკი შენობის შიდა სივრცეში და მარმარილოს საფეხურებიანი ლითონის მოაჯირიანი ხვეული კიბე. ნაგებობის ფიზიკური მდგომარეობა მდგრადია.

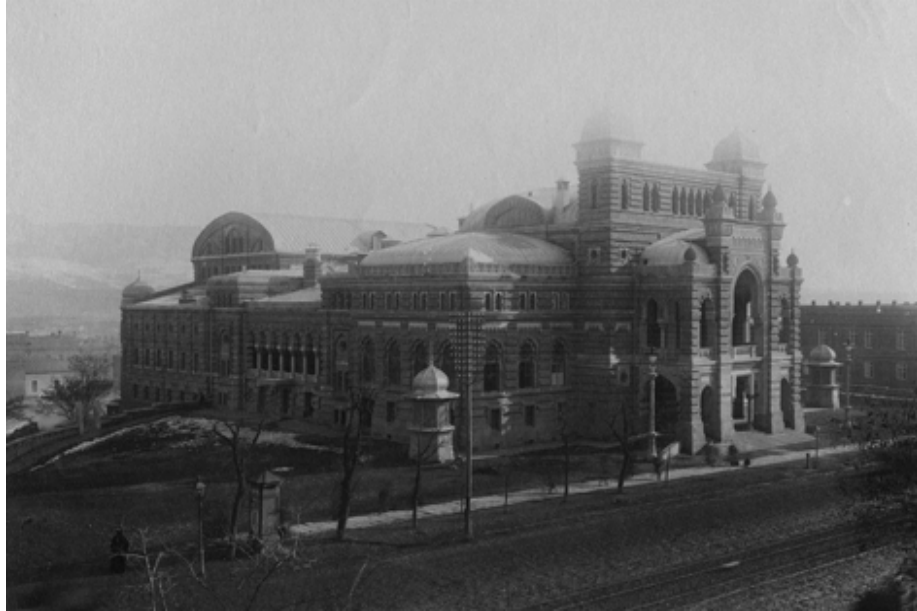
დიდი სახაზინო თეატრი, 1880-იანი წწ.

ნაგებობა გამოირჩევა თავისი არქიტექტურულ-მხატვრული სახით და თბილისის შენობათა შორის ფსევდომაგრული ორიენტალიზმის თვალსაჩინო ნიმუშს წარმოადგენს. მთავარი ფასადის მხატვრული კომპოზიცია აგებულია ისრული და ნალისებრი ფორმის თაღების, ფართო სვეტისთავიანი წვრილი სვეტების, სტალაქტიდებით შემკული დეკორატიული კოშკურების, ხალიჩასავით მოფენილი და არშიებად გაყოლებული ორნამენტების კომბინაციაზე. ფასადის ცენტრალურ ნაწილში მდებარეობს ორსართულიანი პორტიკი-კარიბჭე, II სართულზე ფართო მავრული თაღებით გახსნილ ტერასით. გვერდით ფასადებზეც თაღოვანი ლოჯიებია. აღნიშნული სტილია გამოყენებული ინტერიერშიც – მხატვრობის მოტივები მავრული ორნამენტაციის რეპერტუარიდან არის აღებული, შიგადაშიგ ნაძერწი სტალაქტიდებით.

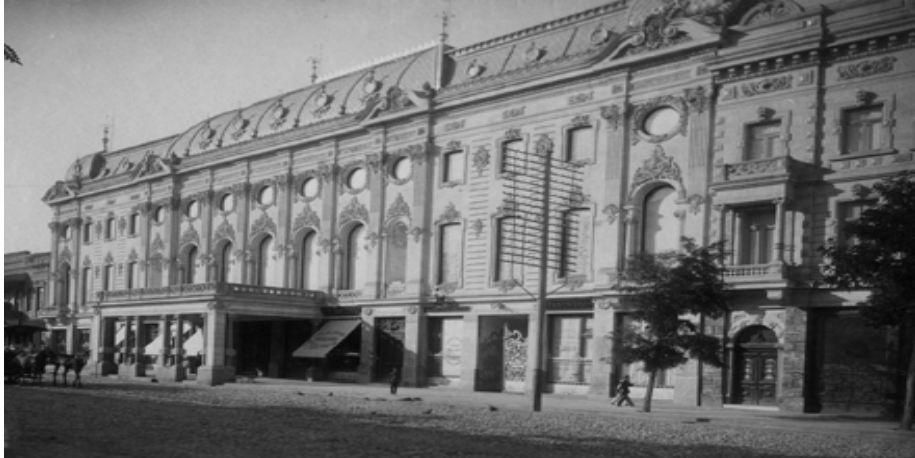
საარტისტო საზოგადოების შენობა, 1901-1908 წწ.

შოთა რუსთაველის სახ. თეატრის შენობა აგებულ იქნა 1898-1901 წლებში ატიტექტორების – კორნელი ტატიშჩევისა და ალექსანდრე შიმკევიჩის პროექტით და თავდაპირველად წარმოადგენდა საარტისტო საზოგადოების შენობას – "არტისტული საზოგადოების" თეატრს. 1920-იან წლებში შენობის სარდაფი, რომელშიც განთავსებული იყო კაფე "ქიმერიონი", მოხატეს ცნობილმა მხატვრებმა – ლ. გუდიაშვილმა, დ. კაკაბაძემ, კ. ზდანევიჩმა და ს. სუდეიკინმა. სტილისტურად ნაგებობა წარმოადგენს ეკლექტურ ნაწარმოებს, სადაც დომინირებს ბაროკოსა და როკოკოს ელემენტები. დარბაზები გაფორმებულია სხვადასხვა მხატვრული სტილის ელემენტებით.
