ქ.თბილისი

მ. ჭინაშვილიშვილის ქუჩა  
№1-ში  
მდებარე შენობების  
რესტავრაცია-რეაგილიტაციის  
ჭინასაკროებები კვლევითი  
სამუშაოები

(I ეტაპი)

## განშარტებითი ბარათი

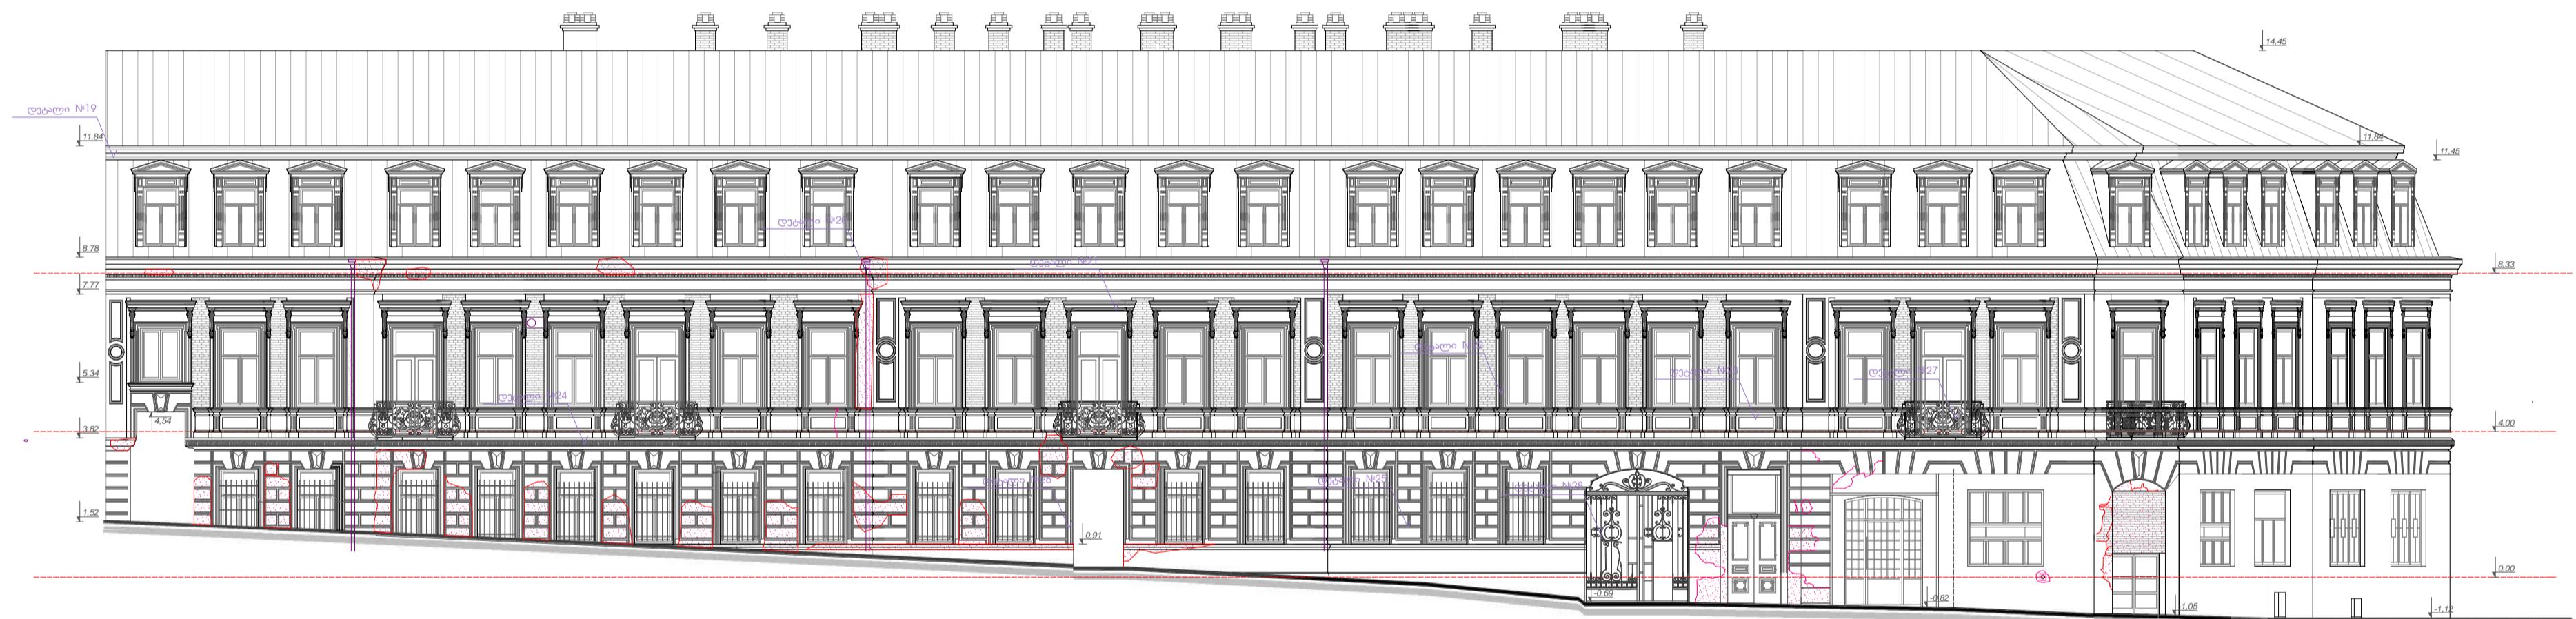
ფასადი ბოლოსტოს ქარს მხრიდან

დაზიანებული კლებები / ფრაგმენი

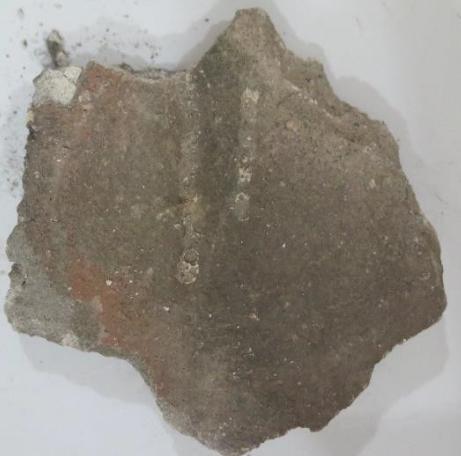
კედელი, II სართული

## სინჯი 5

თავდაპირველი ფერი იქნებოდა სავარაუდოდ არსებული წითელი

ზემოთ: ფრაგმენტის ზოგადი ფოტო
