ლასპენა

ქ. თბილისში, წინამდღვრიმვილის ქ. №1/5-ში მდგრადი

საცხოვრებელი სახლების

კონსტრუქციების ტექნიკური მდგრადარიგის შესახებ

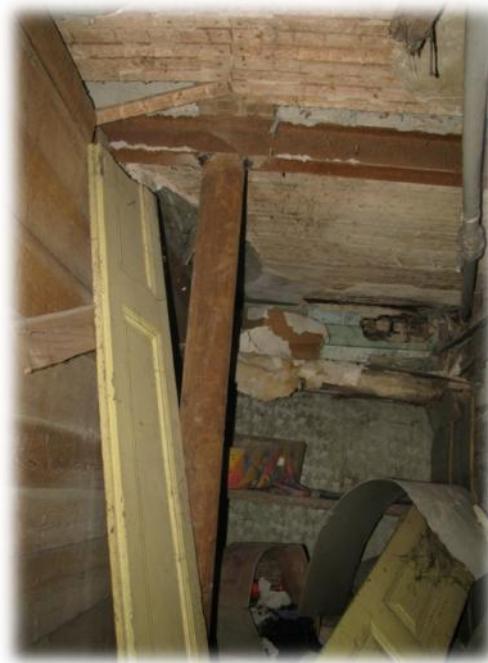
ს. შრ. №12

“B” ბლოკი; სარდაფის სართული გამოუყენებელია.
დაზიანებული ხის სართულშეა გადახურვის კონსტრუქციის დროებითი სამაგრი ლითონის
კონსტრუქცია;

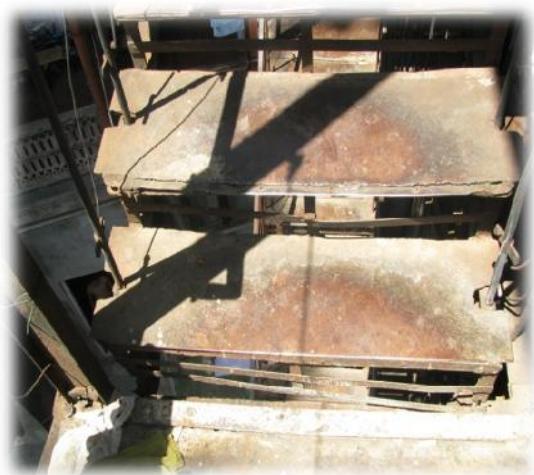
სერ. №25

“B” ბლოკი. დაზიანებული ლითონის კიბე.

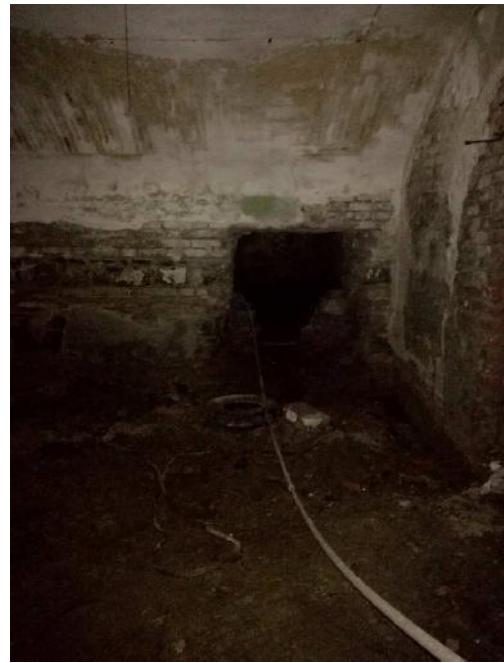
სქრ. №49

სარდაფის სართული. წყალი სარდაფის სართულში; გაუმართავი კომუნიკაციებისგან დასველებული აგურის თაღი.

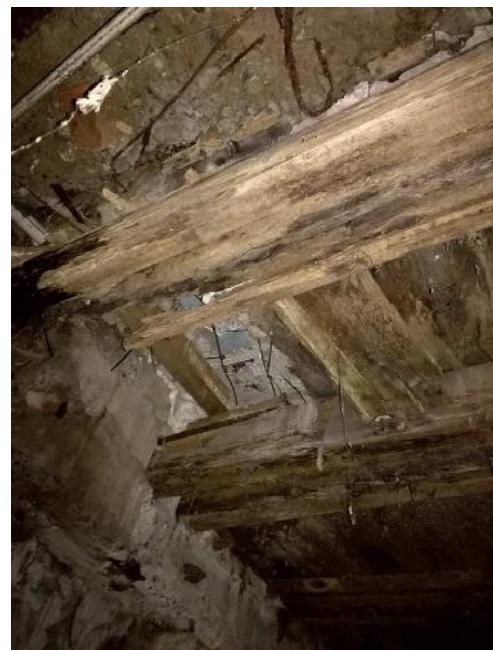
სერ. №53

სარდაფის სართული. ხის სართულშეა გადახურვის დაზიანებული (დამპალი) კონსტრუქცია;

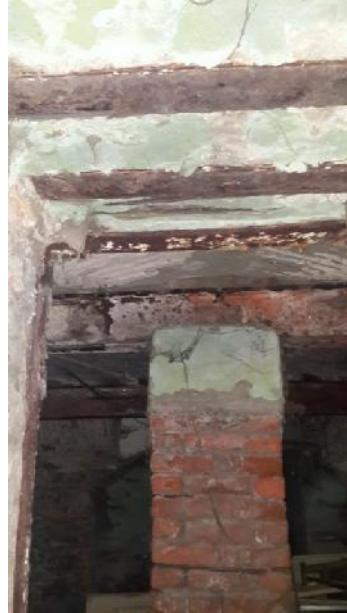
ს. ქ. №55

სარდაფის სართული. გამოუყენებელია.

დაზიანებული აგურის თაღის სამაგრი ლითონის კონსტრუქცია დაყრდნობილი აგურის
წყობის დგარზე;

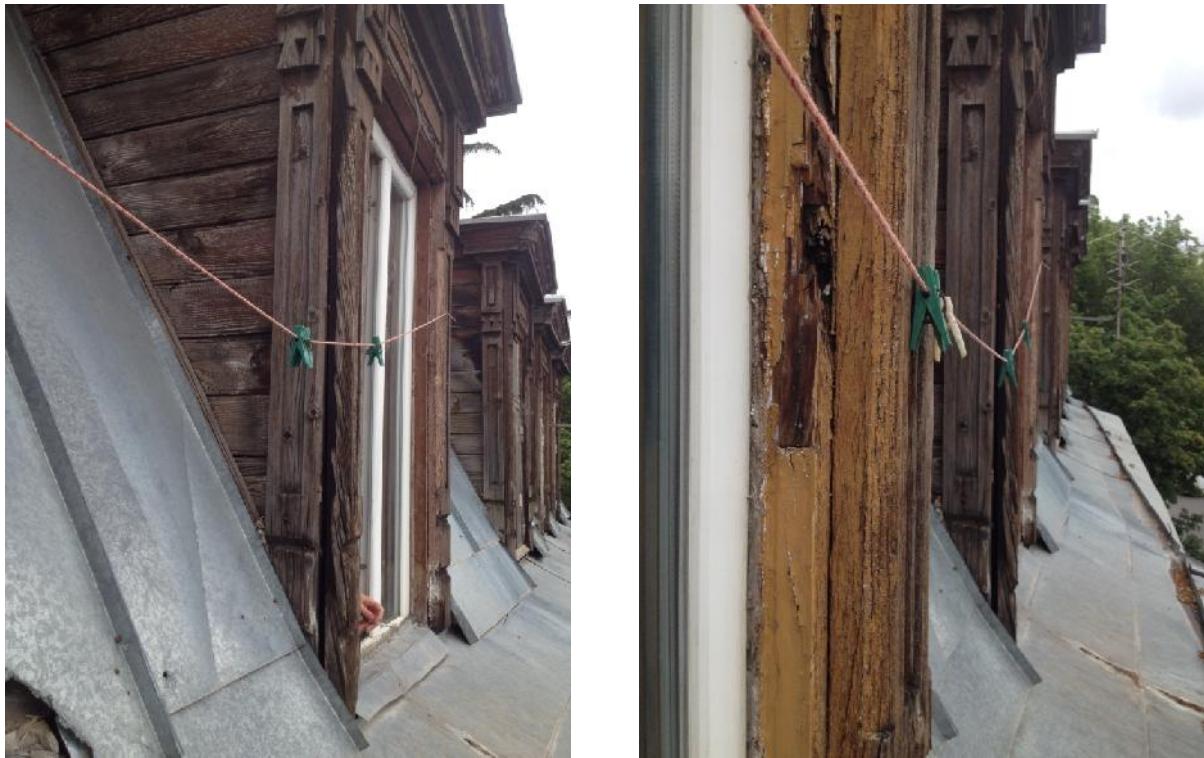
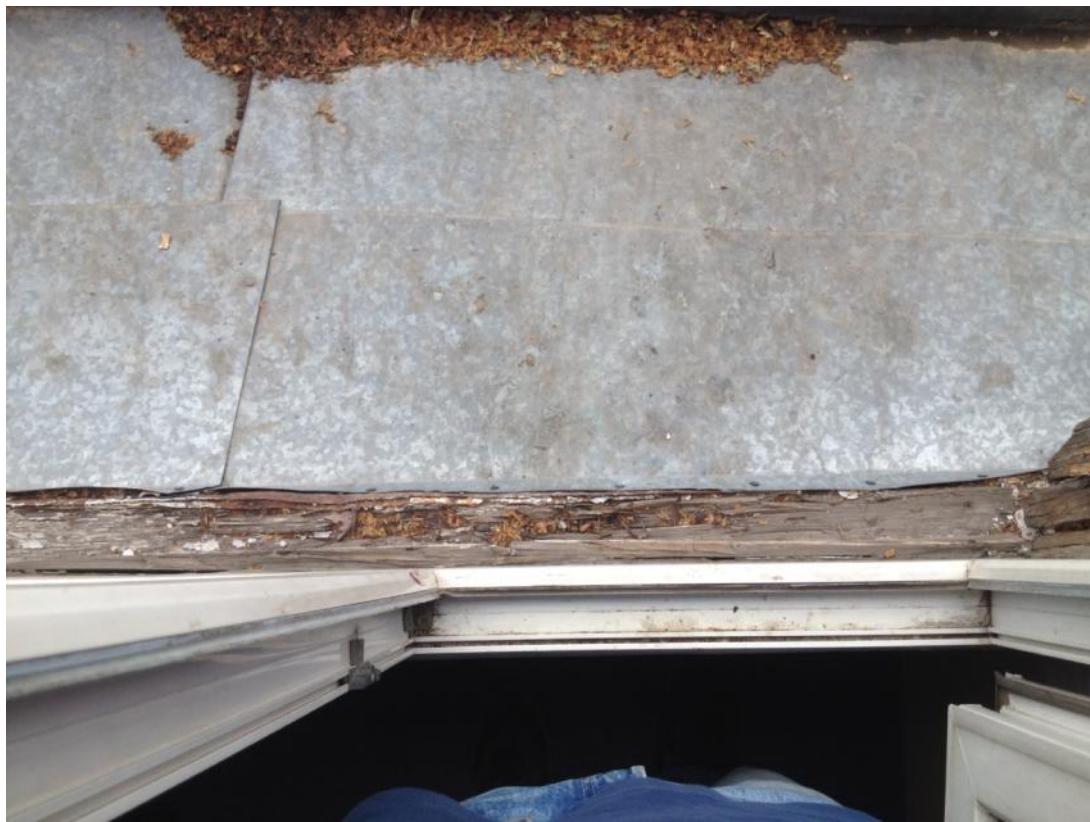
სურ. №64

“C” ბლოკი. მანსარდის ხის კონსტრუქციები

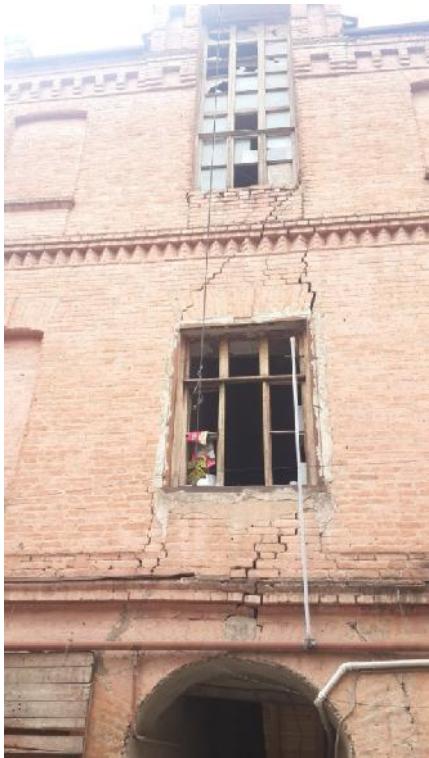
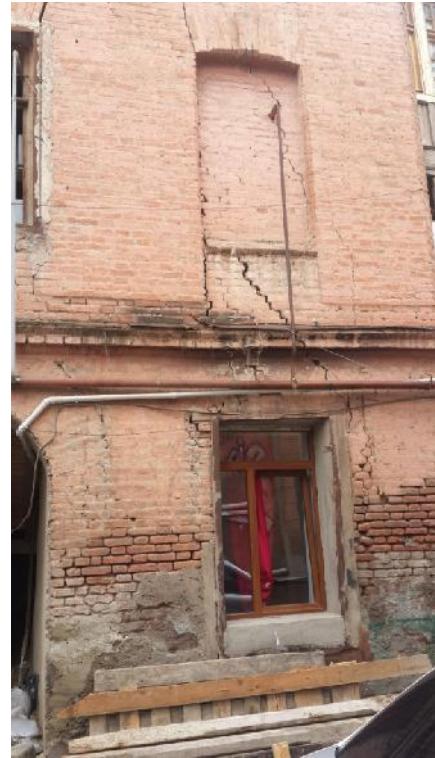
სურ. №65

“C” ბლოკები. ფასადის დაზიანებული კედლები
